# DISEÑO Y EVALUACIÓN DE UN IMPLEMENTO AGRÍCOLA PARA EL CONTROL MECÁNICO DE MALEZAS EN SIEMBRA DIRECTA.

Roskopf R.<sup>1\*</sup>; Gabioud E.<sup>2</sup>; Sangoy Puntin N.; Crespo J.

INTA Paraná, ruta 11 km 10,5 Entre Ríos, Argentina.

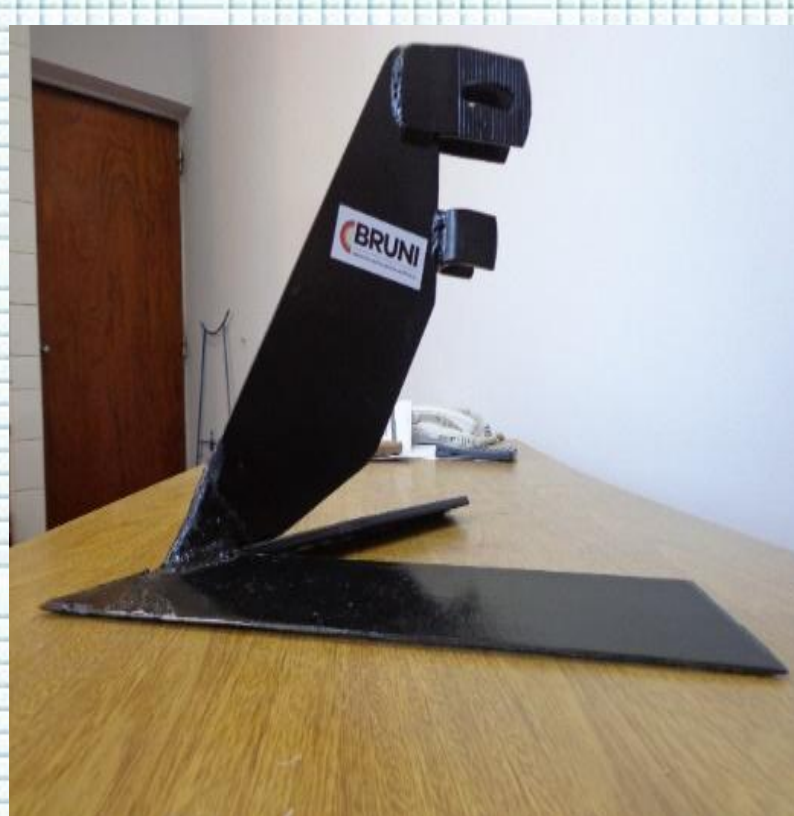
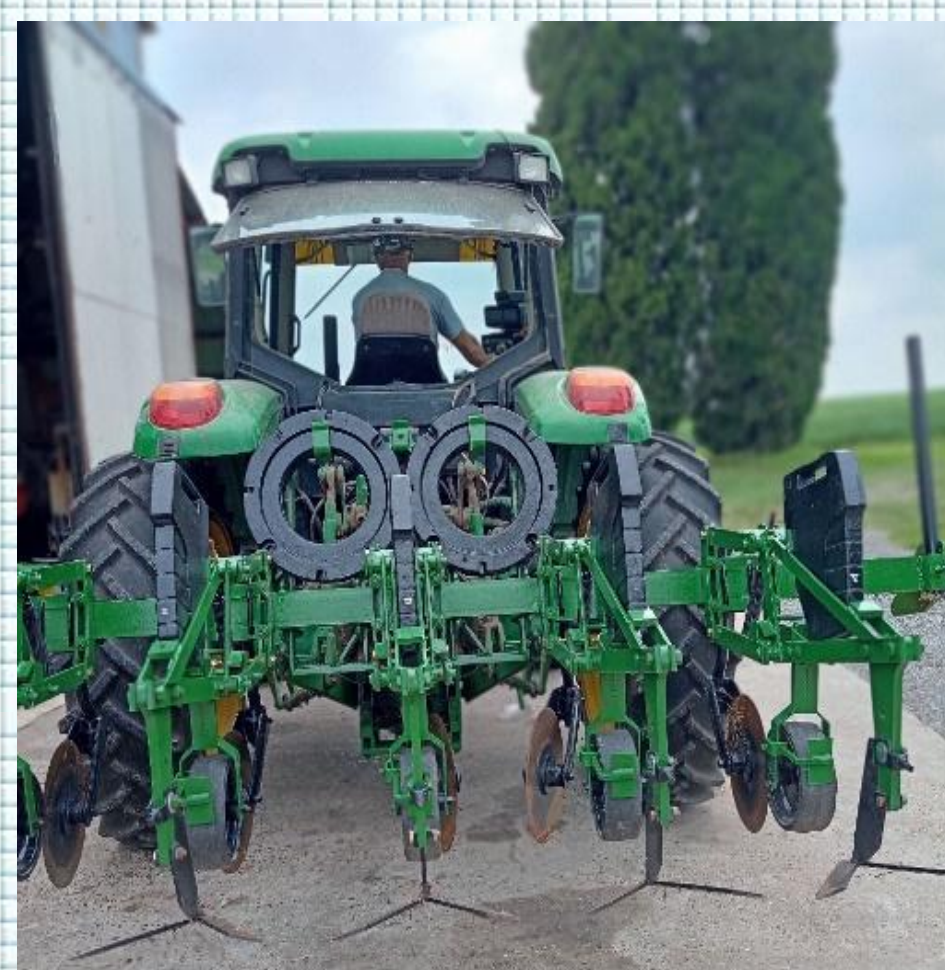
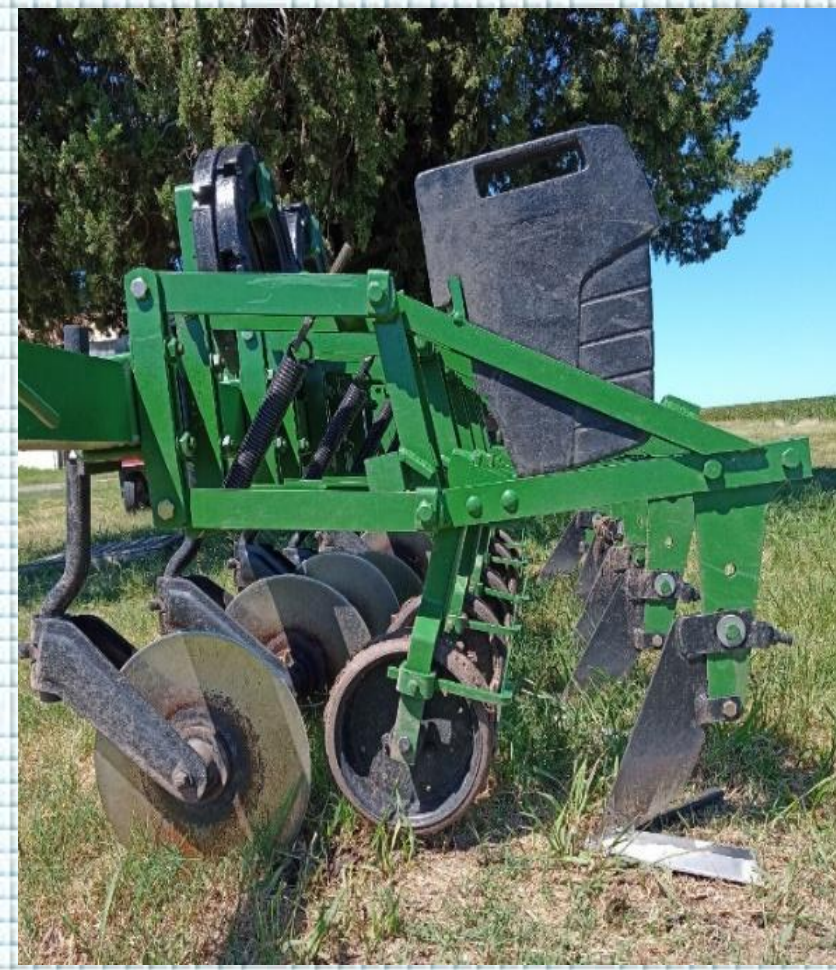
Figura 1:

- Izquierda: vista en detalle de la reja plana.
- Centro: vista posterior del implemento carpidor construido
- Derecha: observación de los elementos que componen un cuerpo de laboreo.

**Del implemento:** Se evaluaron a campo múltiples configuraciones del implemento, logrando un laboreo aceptable, cuando a dos cuerpos del bastidor, se los dotó a cada uno, con la reja de Metalúrgica Bruní, modelo alta velocidad.

El implemento diseñado es un carpidor de malezas del entresurco, desarrollado a partir de un bastidor y elementos mecánicos en desuso, adaptado para cultivos implantados en siembra directa a 52,5 cm entre hileras. Consta de: chasis y 5 cuerpos, cada uno conformado por: reja plana, cuchilla cortarrastrojo, rueda niveladora de profundidad de laboreo, contrapeso y resorte de estabilización.

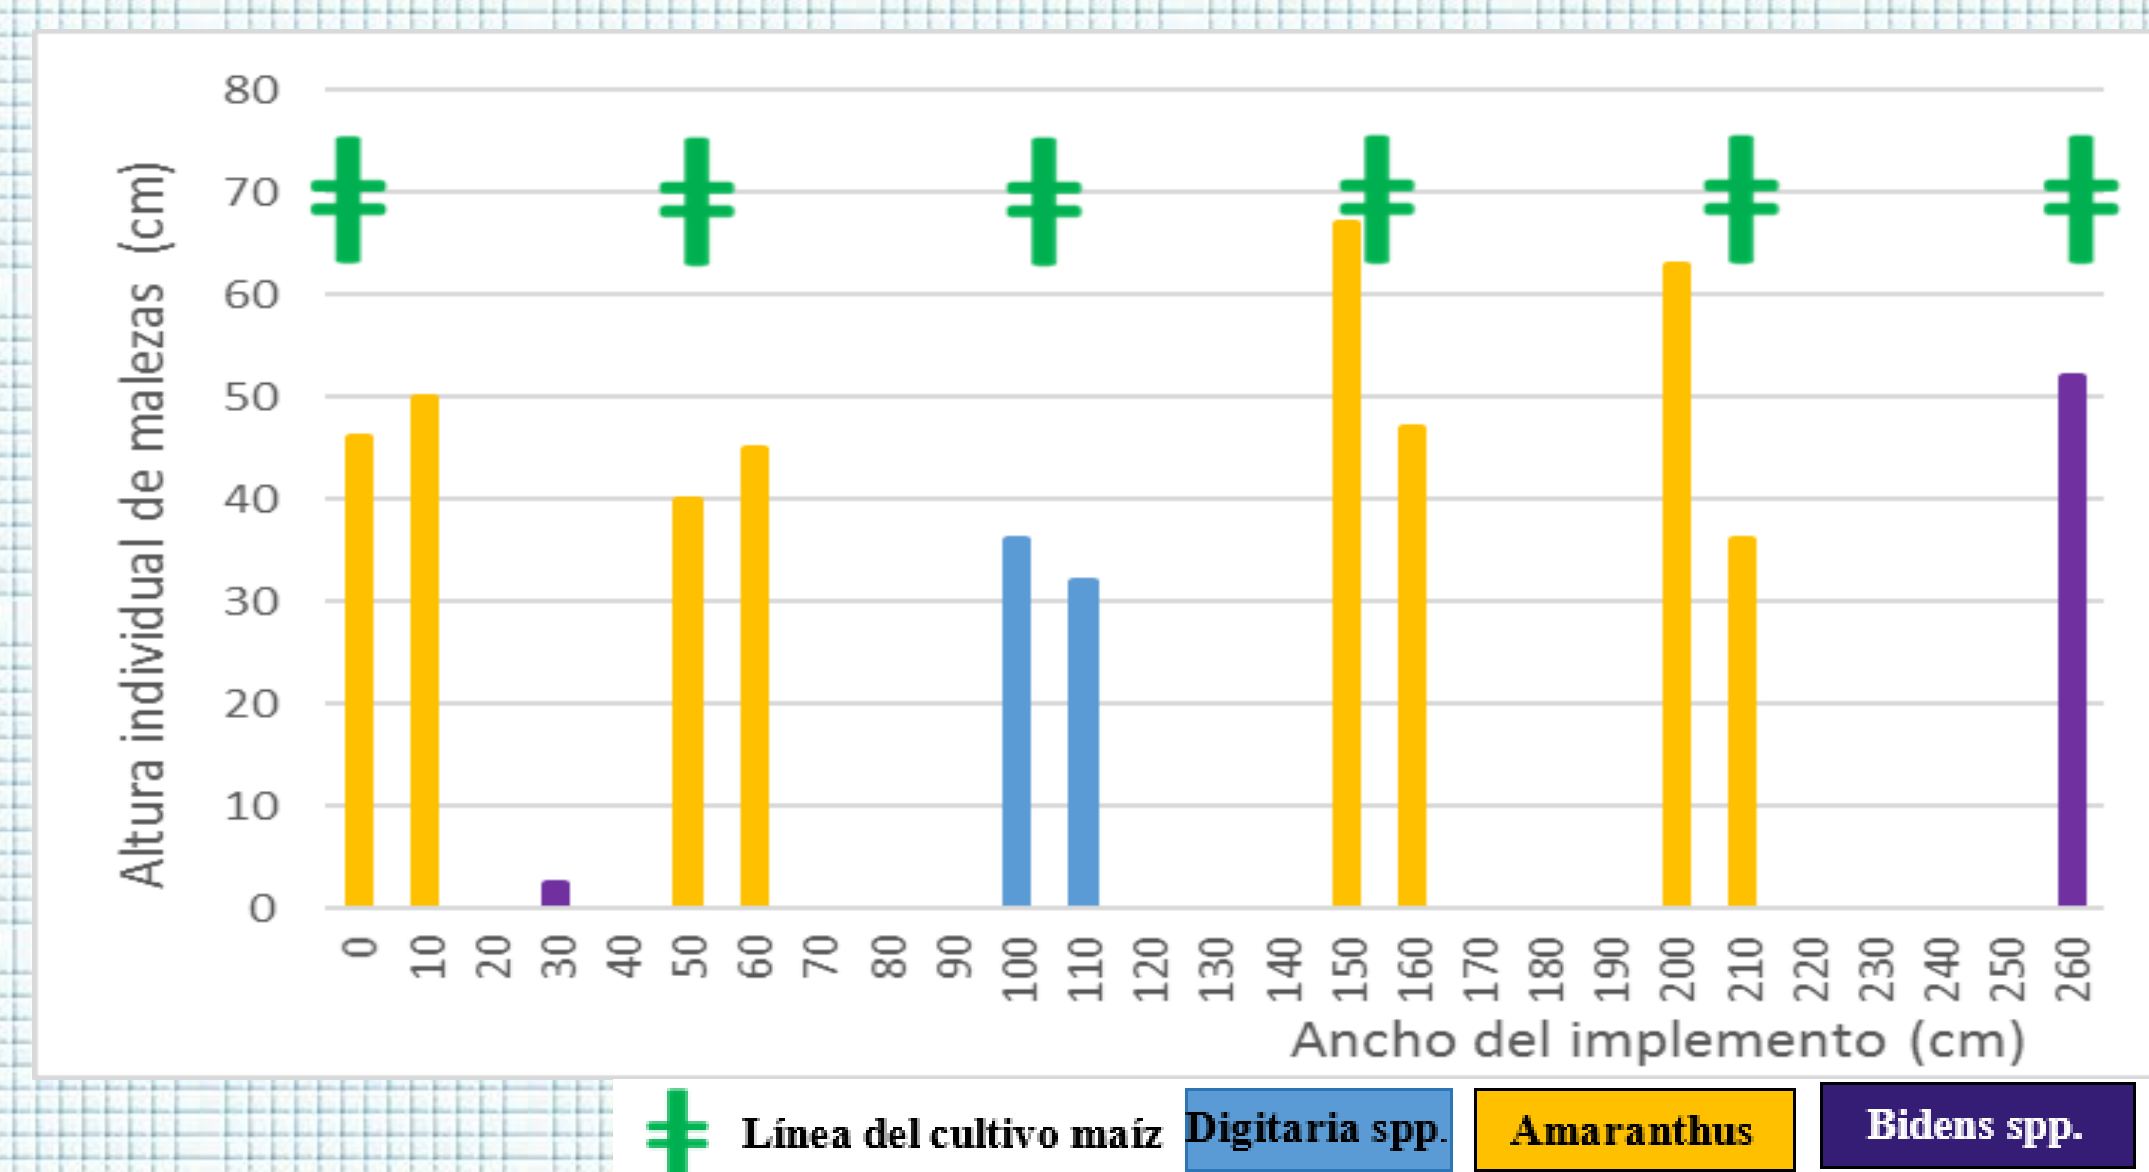
Figura 2: Identificación y distribución de la altura individual de las malezas registradas en el ancho de laboreo del carpidor.

Para conocer el patrón de distribución de las malezas en el área laboreada vs el testigo, a los 19 días posteriores al laboreo, el 8 de marzo 2022, se registró la altura de las malezas, perpendicularmente al avance del carpidor, colocando estacas de referencia a cada 10 cm de separación, midiendo la altura de las malezas en cada referencia.

Se observó el efecto de control de las malezas que realizó la reja del carpidor en el espacio del entresurco. Donde la reja laboreó no se observó residual de malezas vivas. Dicho control se prolongó durante los 19 días posteriores al laboreo, no registrándose nuevos nacimientos de malezas

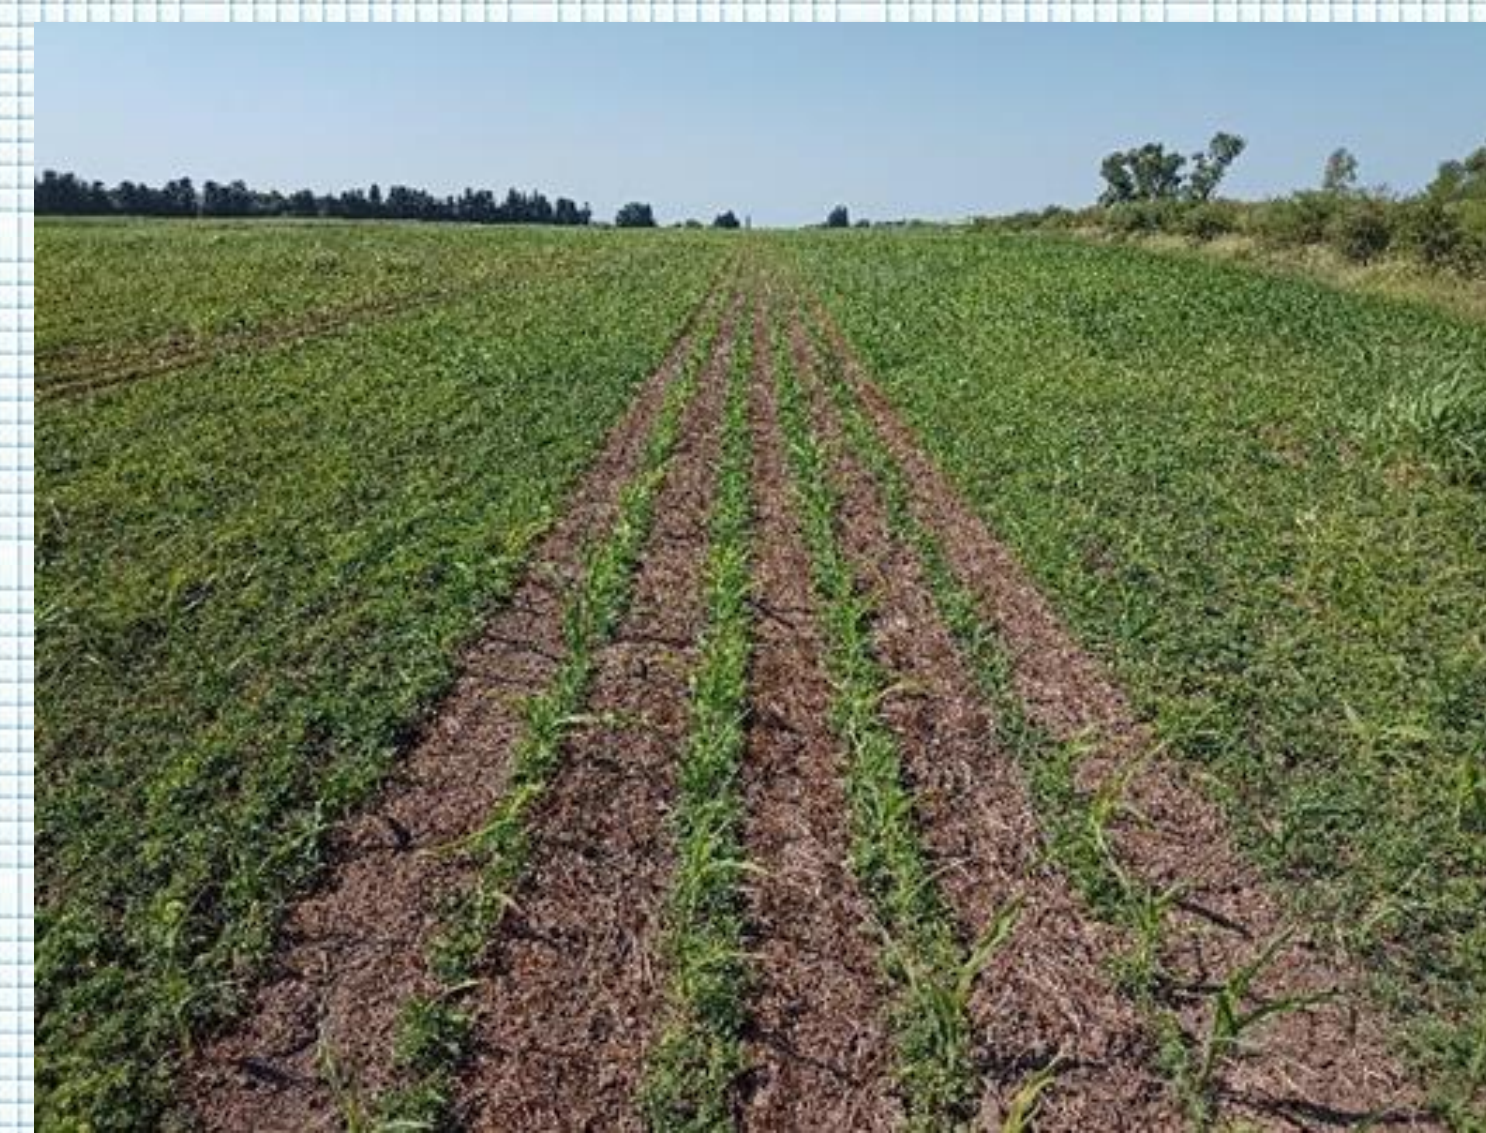
Figura 3: Superficie del suelo y control de malezas a los cuatro días del laboreo con el carpidor.

El descalce y muerte de las malezas del suelo en el área de laboreo de las rejas fue del 100 %. Debido al acortamiento en el ancho de labor de la reja (34 cm), se incrementó el área de suelo no trabajado en el entre surco, disminuyendo el porcentaje de control logrado, alcanzando valores próximos o levemente superiores al 50 %.
